SETTIMANA UNESCO DI EDUCAZIONE ALLO SVILUPPO SOSTENIBILE 2010

“mobilità della persona con disabilità”

RAPPORTO FINALE

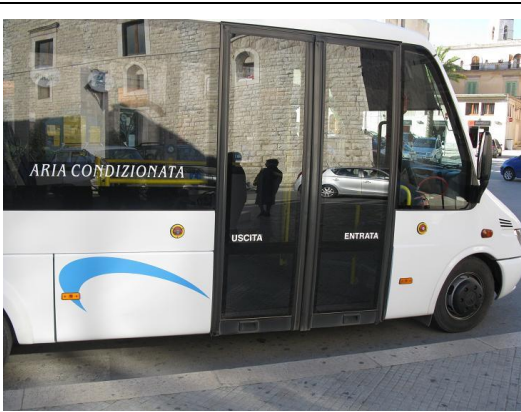
Trovarono il bus già parcheggiato in corrispondenza di una piazzola meno alta della base della porta di accesso (Fig.1). Il bus era a una distanza di circa 20 centimetri (Fig.2). La piazzola non presentava scivoli per disabili. Si vuole evidenziare, cioè, che la piazzola che funge da capolinea della maggior parte delle linee urbane e che costituisce punto di raccolta per i cittadini che vogliono fruire del servizio, non ha scivoli.

Fig. 1: il marciapiede è più basso della porta di accesso del bus

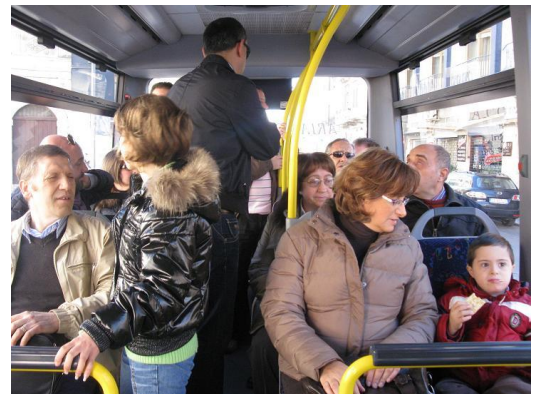
Pur ritenendo illogica la prescrizione (si ritiene, infatti, che debba operare un meccanismo esattamente opposto), il gruppo pagò il dovuto e si accomodò nell’abitacolo (Fig.6).

Fig. 6: il gruppo nell’abitacolo. Qualcuno fa uno spuntino.

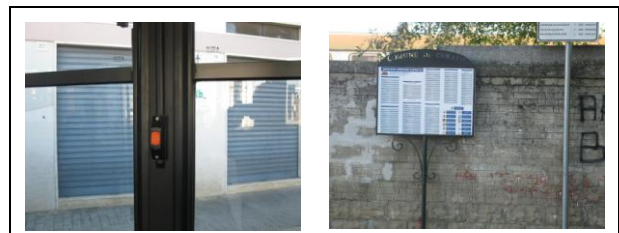
2. il pulsante che si pigia per la richiesta di fermata e i pannelli degli orari delle corse non presentano indicazioni in braille (Figg.7 e 8);

Figg. 7 e 8: mancanza di indicazioni in braille.

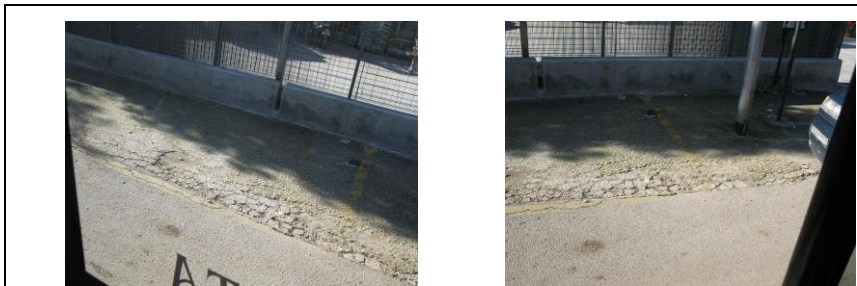
4. una scarsa visibilità della segnaletica orizzontale che delimita gli stalli riservati ai disabili nei pressi del cimitero (Figg. 9 e 10).

Figg. 9 e 10: gli stalli per disabili presso il Cimitero.

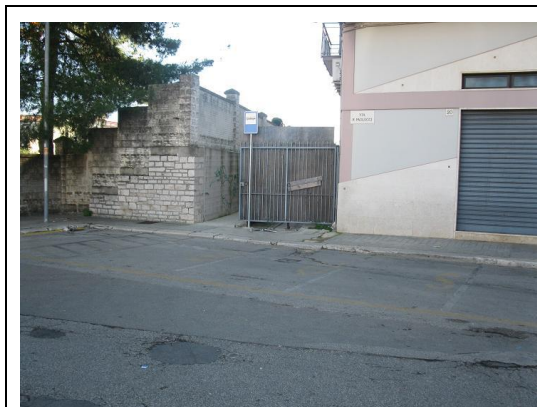
Si rilevò che lo spazio riservato alla fermata dei bus urbani era malridotto (Fig.11) ed era stato evidentemente ottenuto sacrificando stalli riservati ai disabili (di cui non c'era traccia, a onor del vero, in tutta la piazza).

Fig. 11: lo spazio riservato al bus.

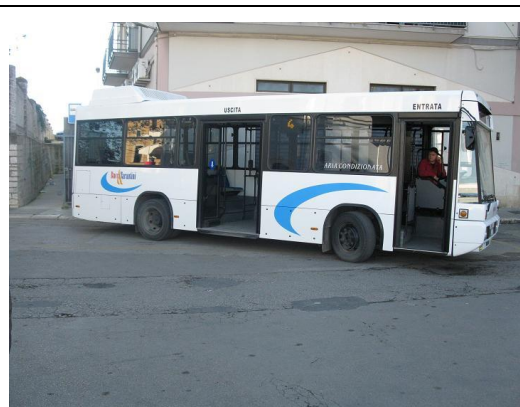
A peggiorare la situazione vi fu la scelta dell'autista di fermare il bus con le porte di accesso rivolte verso la piazza anziché verso il più protetto marciapiede (Fig.12).

Fig. 12: il bus posizionato per accogliere i viaggiatori.

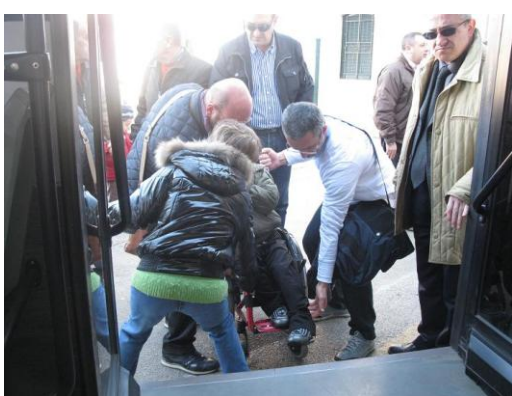
Questo secondo bus non aveva in dotazione alcun sistema di accesso delle persone disabili in carrozzella (si poté procedere, perciò, grazie agli accompagnatori: Fig.13) e, a bordo, un sistema per tenere ferma la carrozzella durante la corsa (Fig.14).

Fig.13: gli accompagnatori sollevano la carrozzella.

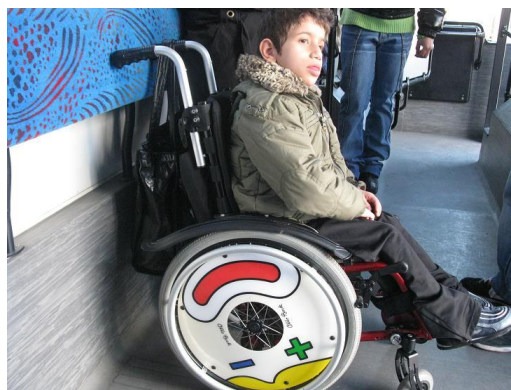
Questa seconda circostanza comportò un viaggio assolutamente pericoloso per la persona disabile, nonostante gli sforzi degli accompagnatori per tenere ferma la carrozzella durante il percorso.

Fig. 14: assenza della cintura di sicurezza.

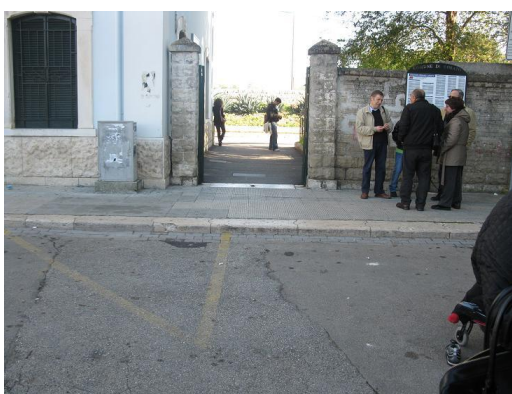
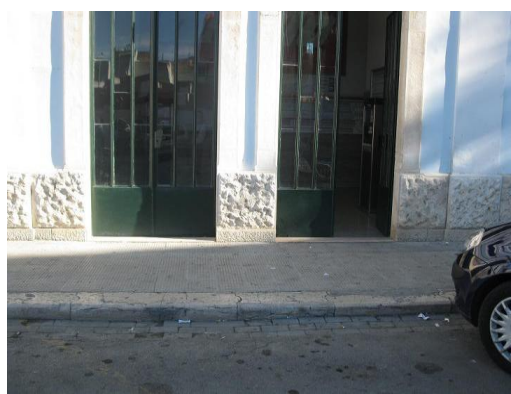
1. assenza di scivoli per disabili per tutta la lunghezza del marciapiede che delimita lo spazio dedicato alla stazione ferroviaria (Figg.15 e 16);
2. biglietteria automatica senza indicazioni in braille e non accessibile (poiché troppo alta) alle persone in carrozzella (Fig.17);
3. pannelli con orari dei treni senza indicazioni in braille (Fig.18).

Fig.15: assenza di scivoli per disabili.

Fig.16: assenza di scivoli per disabili.

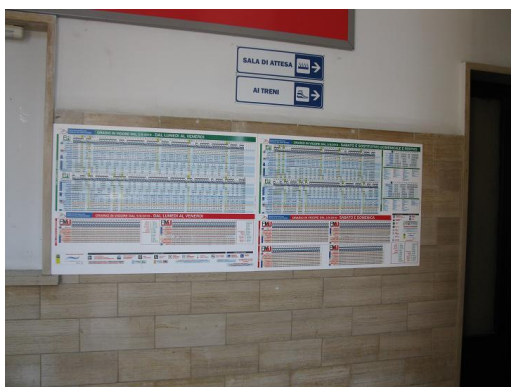
Fig.18: il pannello degli orari dei treni.

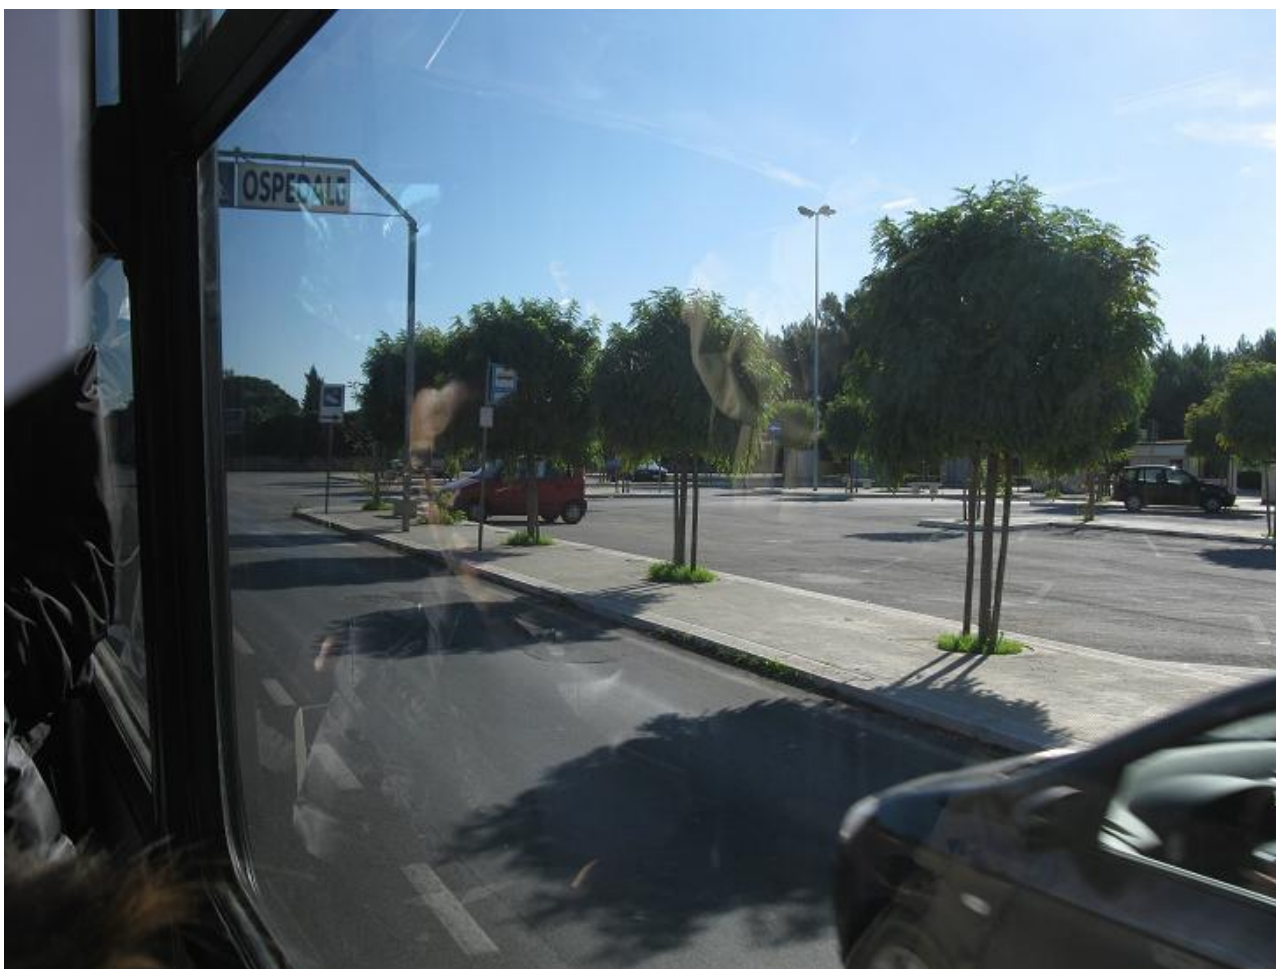
Appare di necessaria e indispensabile menzione la situazione che il gruppo rilevò in corrispondenza dell'Ospedale Civile Umberto I di Corato: la fermata è posta all'esterno del perimetro dell'ospedale e si trova su una strada provinciale al lato opposto a quello in cui si trova l'Ospedale. Scesi dal bus occorre quindi attraversare la strada provinciale per raggiungerlo. Vi è un attraversamento pedonale, il quale, però, confluisce verso un marciapiede privo dell'indispensabile scivolo per disabili (con l'aggravante, in questo caso, di rimanere pericolosamente su una provinciale se non si trova qualcuno disposto ad agevolare il transito dell'eventuale carrozzella sul marciapiede). Sarebbe quantomeno opportuno posizionare un semaforo a chiamata per l'attraversamento pedonale in sicurezza.

Fig.19: l'attraversamento pedonale per raggiungere l'ospedale confluisce verso un marciapiede privo dello scivolo per disabili.

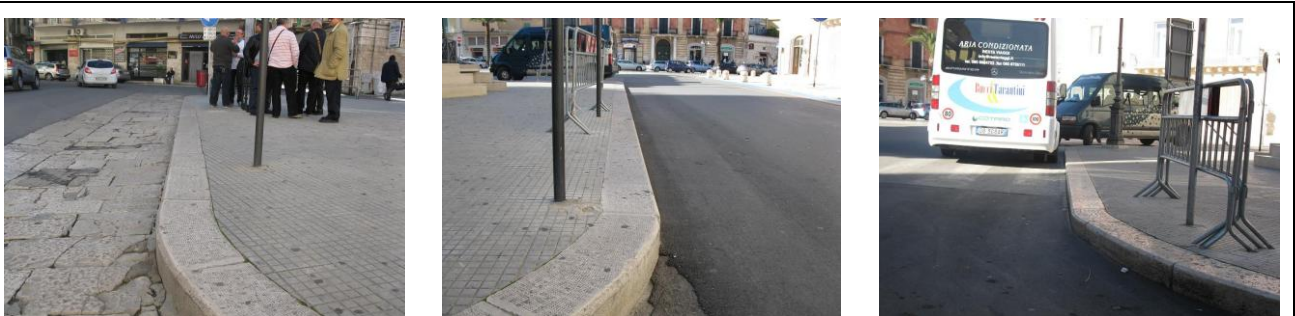
In questa seconda parte documentiamo l'assenza degli scivoli su tutti i lati della stessa e la presenza di un pericolosissimo pannello che indicava lavori pubblici in corso sulla rete idrica cittadina. I suoi sostegni, posti sul di dietro, andavano circondati da transenne perché avrebbero potuto far inciampare rovinosamente persone non vedenti.

Figg.20-22: la piazzola di sosta per prendere i bus urbani è priva di scivoli.

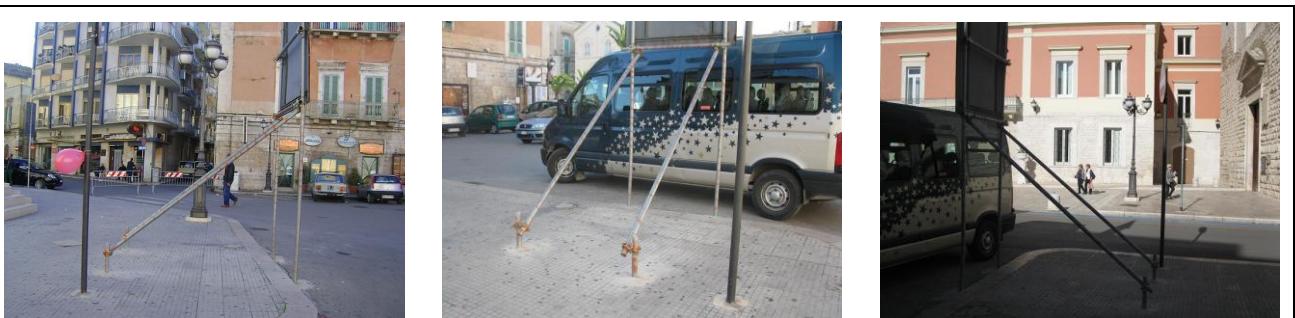
Figg.23-25: sostegni di un cartellone dei lavori pubblici senza adeguata protezione.

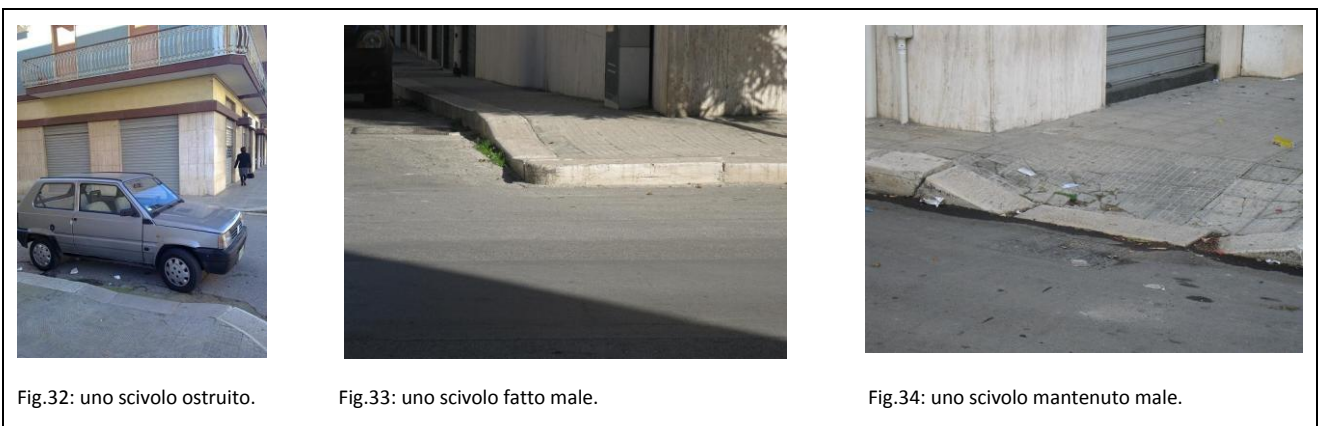
Un caso che fa il paio con il precedente, e che la circostanza di aver fatto la passeggiata di domenica (con le attività commerciali chiuse) ha in qualche modo ridimensionato nel suo ripetersi, è quello degli scivoli non fruibili perché ostruiti da autovetture parcheggiate davanti (Fig.32). Così come sono stati rilevati scivoli fatti male, perché troppo alti (Fig.33), o mantenuti male (Fig.34)!

Fig.32: uno scivolo ostruito.

Fig.33: uno scivolo fatto male.

Fig.34: uno scivolo mantenuto male.

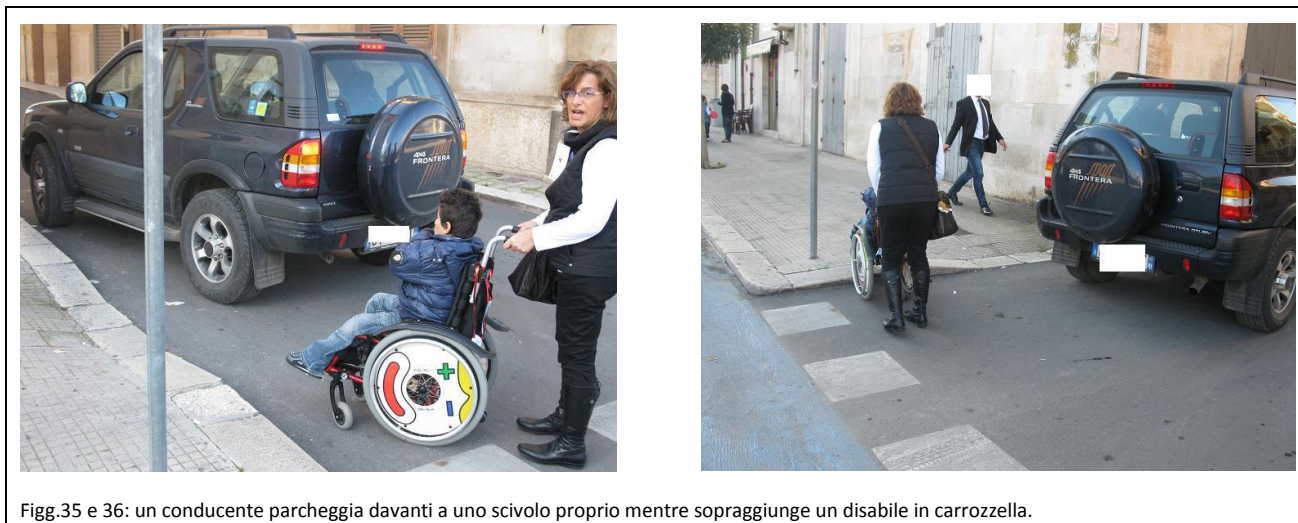
Quella domenica si registrò anche un caso eclatante di assoluta disattenzione e mancaza di sensibilità da parte di un conducente che, tagliando praticamente la strada a un disabile in carrozzella, che sopraggiungeva spinto da un'associata di Gocce nell'Oceano Onlus, parcheggiò proprio davanti allo scivolo che sarebbe servito per risalire sul marciapiede.

Figg.35 e 36: un conducente parcheggia davanti a uno scivolo proprio mentre sopraggiunge un disabile in carrozzella.

E' innegabile che un ottimo deterrente potrebbe essere proteggere gli scivoli con dei "cavalletti" posizionati in loro corrispondenza sulla sede stradale, in modo che un'eventuale autovettura parcheggiata davanti risulterebbe al centro della carreggiata.

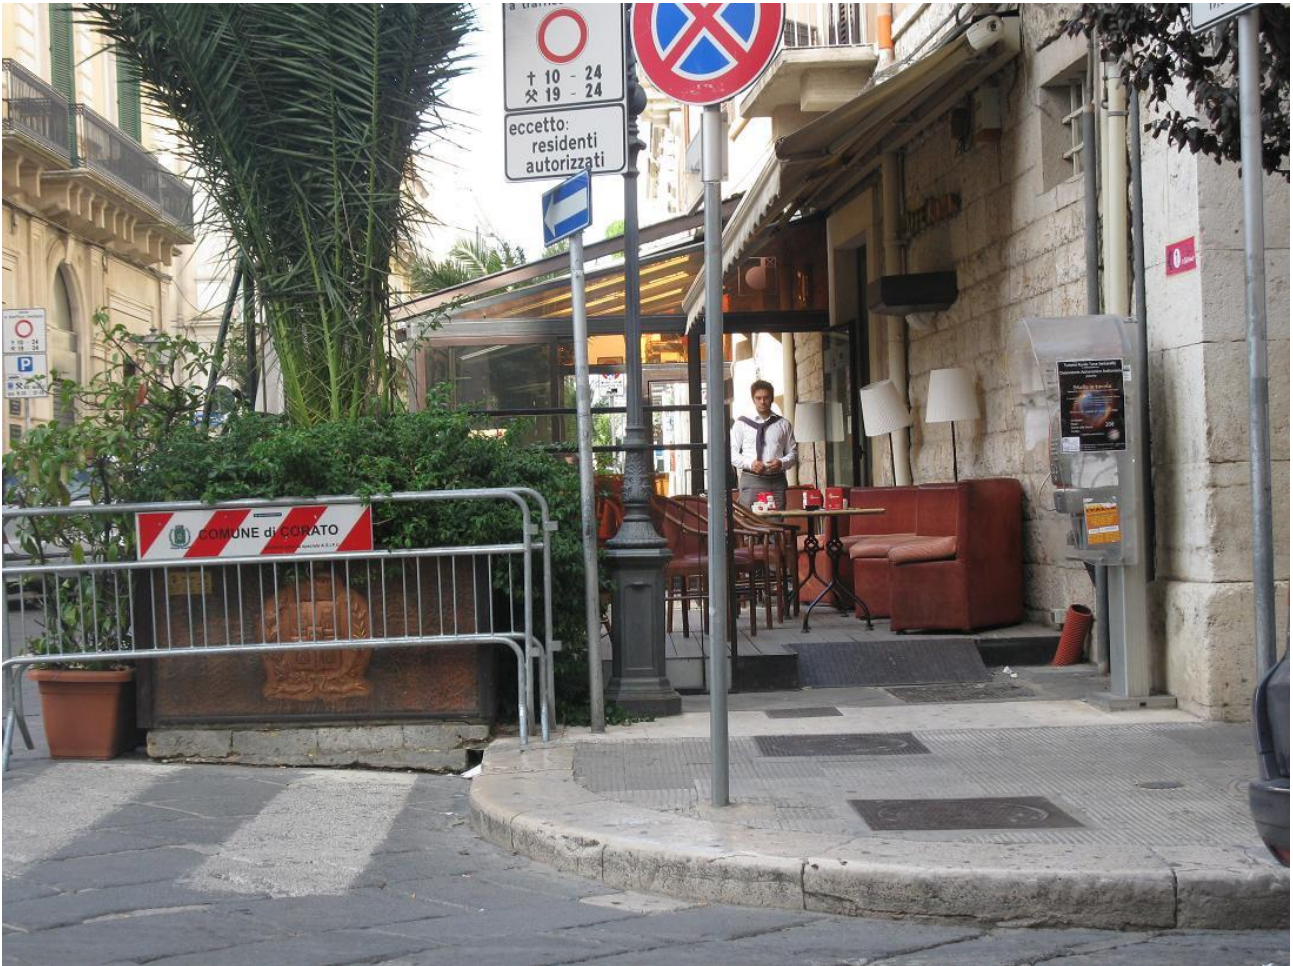
Tutto il marciapiede e parte della sede stradale sono occupati da una enorme struttura in legno (in parte chiusa e coperta e interamente adibita a saletta/veranda per le consumazioni) che costringe chi arriva dal corso e deve girare per via Duomo, a scendere dal marciapiede, peraltro senza scivolo, e fare un tratto di strada stando sulla sede stradale (con particolare rischio per la propria incolumità).

Ci consola la circostanza che, almeno per agevolare le consumazioni al bar, il titolare abbia messo uno scivolo di accesso alla struttura (anche se particolarmente ripido). E ci consola, altresì, non aver trovato fortunatamente situazioni analoghe in altre zone della città visitate. Anche se c'è da considerare che la passeggiata è avvenuta in una giornata autunnale e che in estate potrebbe riscontrarsi una situazione diversa. La foto, in questo caso, è migliore di qualsiasi commento.

Fig.37: un marciapiede ostruito da una struttura in legno adibito a salette per consumazioni al bar.

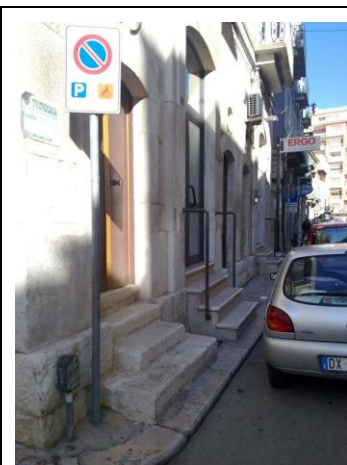
Fig.38: via Castel del Monte.

Riteniamo che situazioni come quella della Fig.38 vadano affrontate allargando il marciapiede fino ad occupare parte della sede stradale (anche eliminando qualche parcheggio). Si noterà poi il paradosso di aver scelto di posizionare uno stallo per disabili proprio in prossimità di un marciapiede non praticabile in carrozzella.

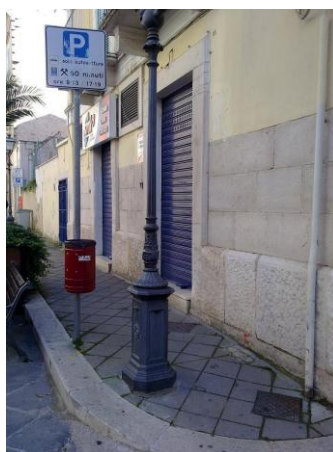
Fig.39: via Duomo.

La Fig.39 è indice della scarsa cura con la quale ancora oggi si effettuino i lavori pubblici. Errati sia il modello di lampione scelto (la sezione è troppo larga rispetto al marciapiede), sia il suo posizionamento particolarmente vicino alla sezione centrale del marciapiede.

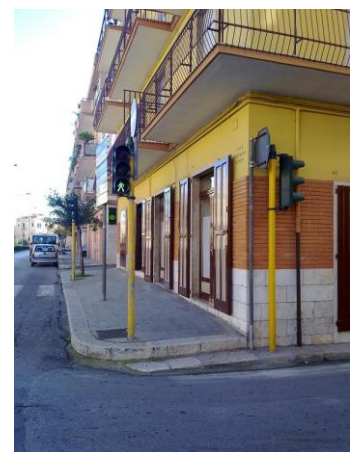
Fig.40: via Sant'Elia angolo "extramurale".

La Fig.40 riporta un'altra situazione particolarmente pericolosa: il marciapiede oltre a non avere lo scivolo è anche molto alto e interseca una strada a intensa percorrenza (via Sant'Elia). Uno scivolo, si noterà, è posto lateralmente e alcuni metri prima dell'intersezione. La stessa situazione si ha di fronte. Un ulteriore scivolo a fine marciapiede sarebbe molto ripido e potrebbe comportare il mancato controllo della carrozzella da parte del disabile. Allora riteniamo possano essere utilizzati gli scivoli laterali non solo per attraversare l'extramurale ma anche per attraversare via Sant'Elia. La percorrenza sulla sede stradale laterale dell'extramurale (per circa 10 metri) dovrebbe però essere resa più sicura da una barriera in metallo (una sorta di paracarro).

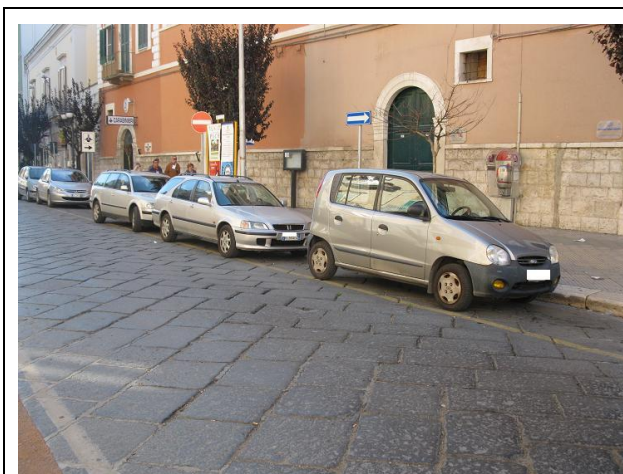
Si notò, per esempio, che il corso (interessato anch'esso dalle piste ciclabili) aveva solo uno spazio riservato ai disabili. Mentre vi era uno spazio molto ampio riservato ai Carabinieri davanti alla relativa stazione (peraltro difficilmente accessibile considerata l'altezza del gradino di accesso) [Fig.41 e 42]. Questo spazio è utilizzato dai Carabinieri per le autovetture personali e non per quelle di servizio (per le quali essi hanno

Fig.41: lo spazio riservato ai Carabinieri.

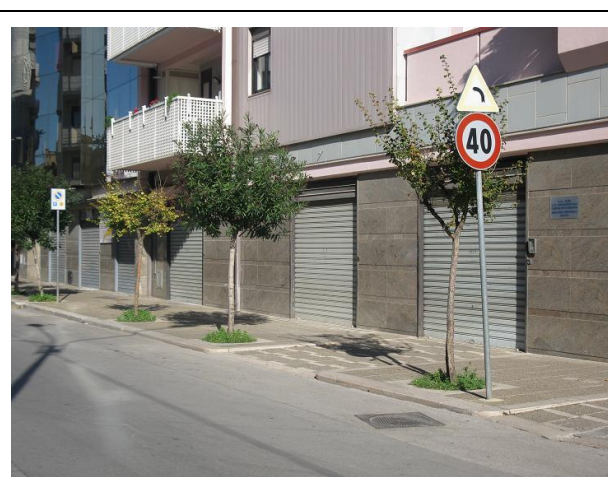
Fig.44: Un tratto di strada in prossimità del Centro di riabilitazione che si potrebbe adibire a ulteriori spazi per disabili.

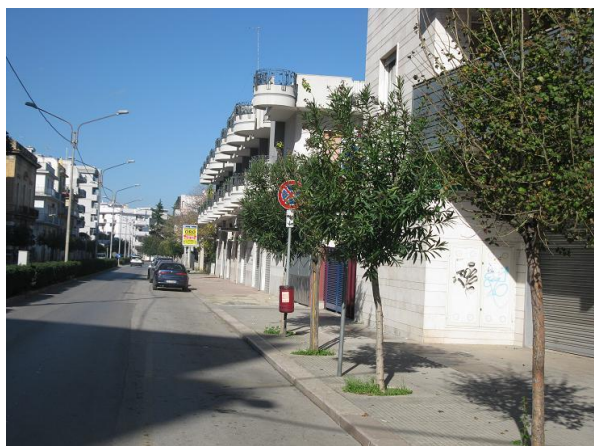
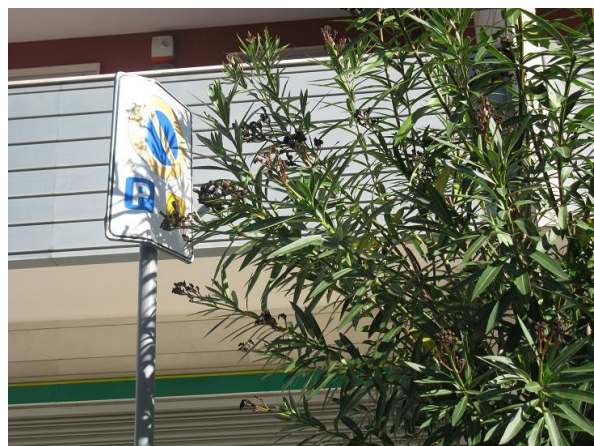
In alcuni casi fu riscontrata una scarsa cura dei posti riservati esistenti: dall'oscuramento del segnale verticale da parte di un albero (Figg.45 e 46), alla manca di visibilità delle strisce gialle (Figg.47 e 48) alla manca di qualsiasi indicazione verticale in prossimità di strisce gialle (Figg.49 e 50).

Figg.45 e 46: un segnale di posto riservato ai disabili oscurato da un albero.

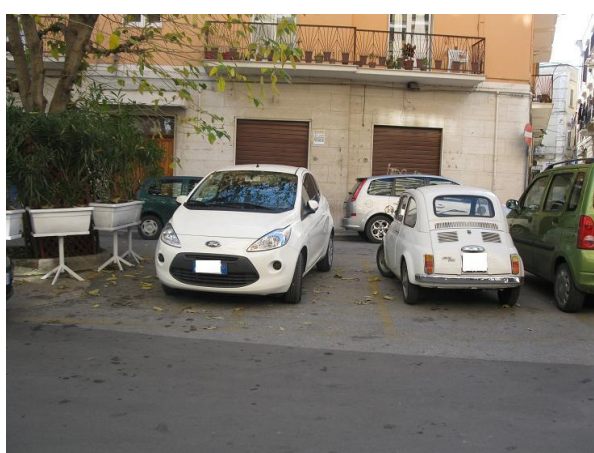
Figg.47 e 48: un caso di posti riservati non visibili.

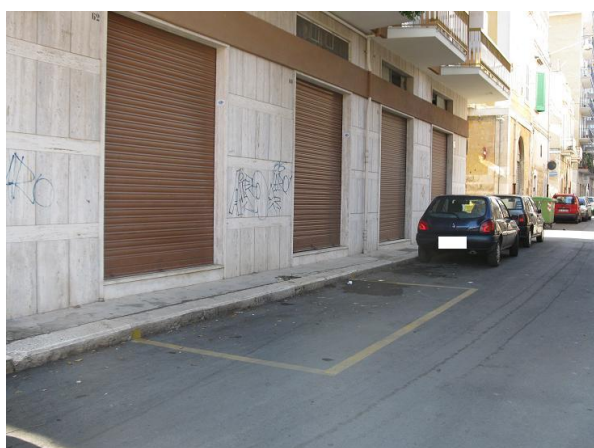
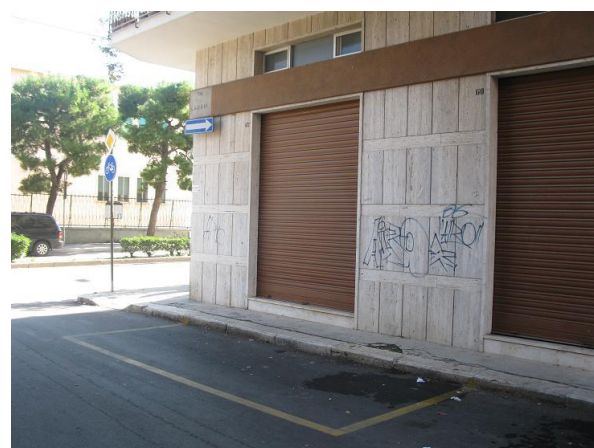
Figg.49 e 50: un posto riservato senza segnaletica verticale.

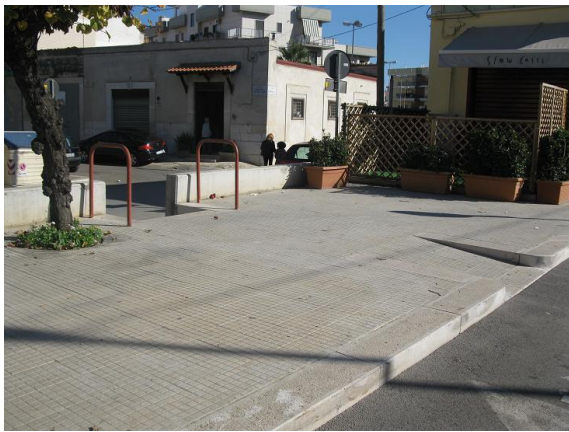
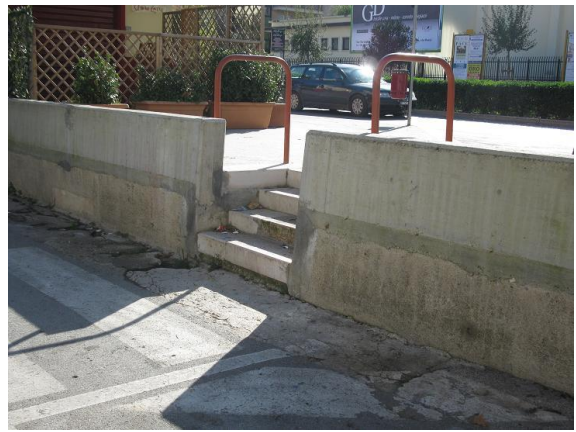
Figg.51 e 52: un marciapiede con uno scivolo da una parte e una scalinata ripida dall'altra.

Ci troviamo sull'extramurale (su Viale Ettore Fieramosca) in prossimità con lo svincolo per Trani. Nelle Figg.51 e 52 è documentato il caso di un marciapiede dotato di scivolo da un lato e di gradini per la discesa, peraltro molto alti, dall'altra parte. Ai lati della scalinata, si noterà, la barriera in cemento non appare molto alta e potrebbe causare l'inciampo e la caduta accidentale di persone non vedenti (ma anche bambini). Così

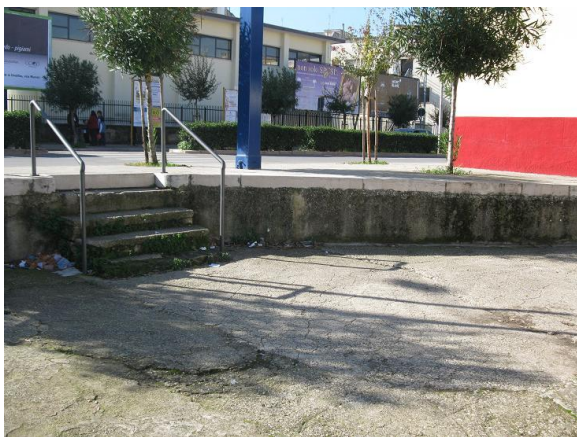
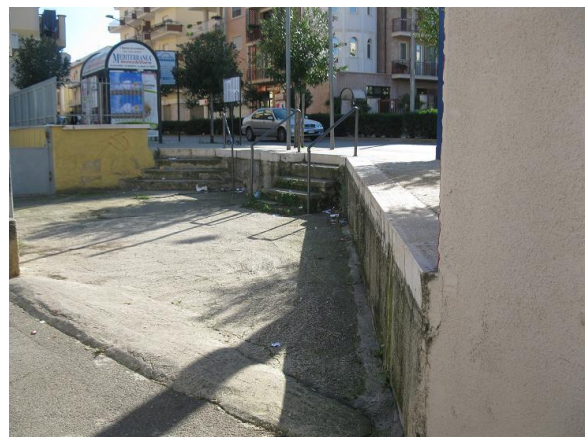
Figg.53 e 54: un marciapiede molto alto non protetto da alcuna barriera.

come nelle Figg.53 e 54, dove si documenta il caso dello stesso marciapiede (siamo a circa 10 metri dalla situazione precedente) che qui non ha neppure la protezione per le cadute accidentali.

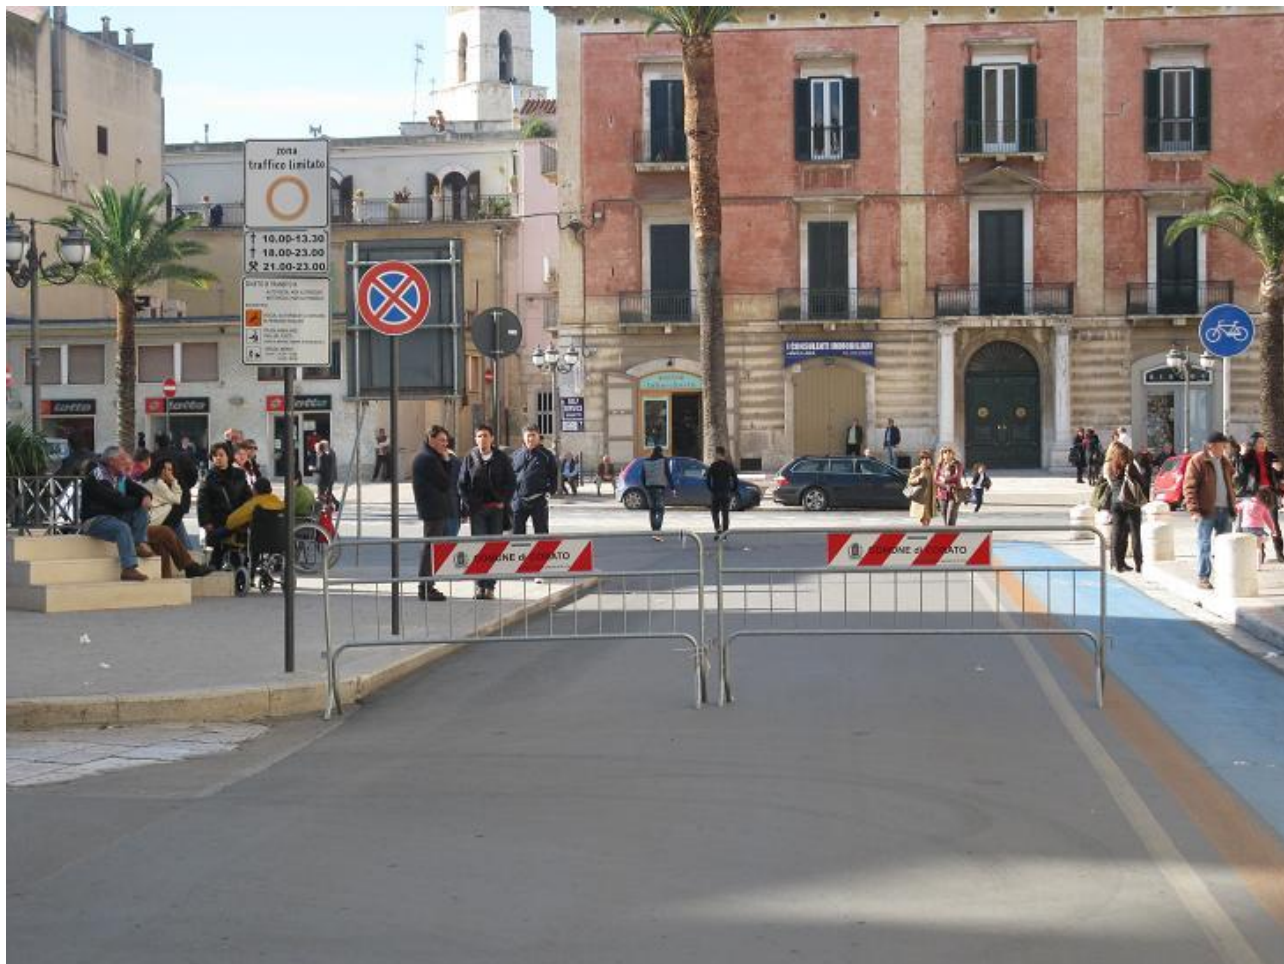
Il caso della barriera architettonica non dipendente da elementi costruttivi che si riscontrò quel giorno e che le associazioni incontrarono al punto di ritrovo al termine di tutti i percorsi è documentato in questa foto (che merita, ancora una volta, una gigantografia):

Fig.55: una barriera “non architettonica”.

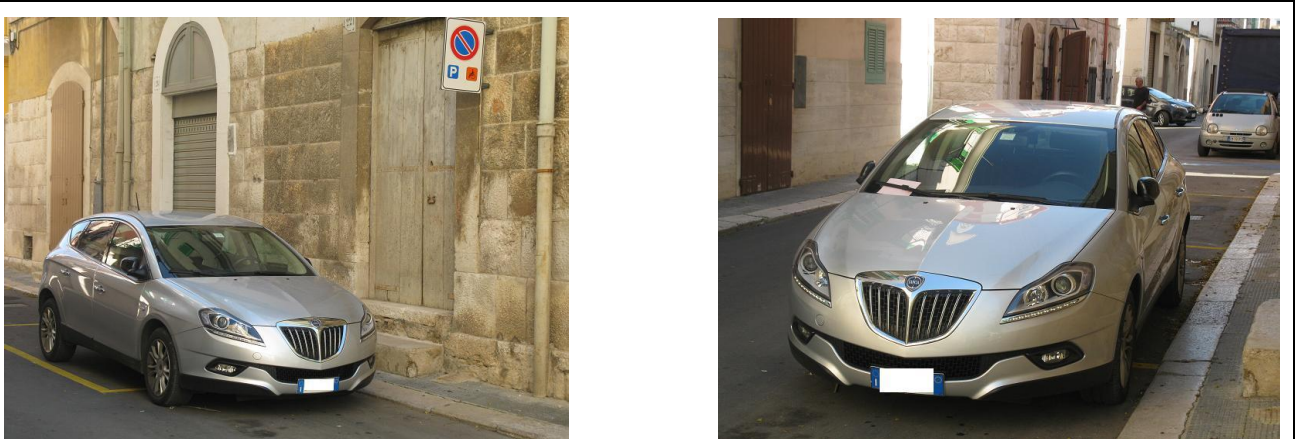
Figg.56 e 57: un'autovettura occupa uno spazio riservato ai disabili e viene "multata" ma non rimossa.

Riteniamo che la rimozione del veicolo sia una sanzione fondamentale per combattere questo grave elemento di inciviltà degli automobilisti e auspichiamo che gli operatori di Polizia Municipale possano essere messi in condizione di irrogarla. Le spese, a onor del vero, dovrebbero essere addebitabili al proprietario del veicolo in sosta vietata.
